私の臨床レポート

オブチボンドXTR／エヌ・エックス・スリー

ベニヤ・クラウン混在前歯部への応用

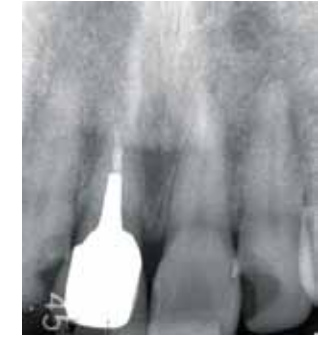
4. デンタルエックス線 右上の一番の歯根の位置が左上1番と異なる。深くまでメタルポストが入っている。

ベニヤセット直後、右上1番の形成を行ったが、歯根の長さが左上1番と異なるという事は、歯頸ラインが理想的に左右対称にならない事を意味している。フルセラの近遠心類側の歯頸部のカウンターをオーバーに指示し、できるだけ左右対称になる様につとめた。結果として左右上顎1番の色は合っており違和感はないが、歯頸ラインは、違和感が残ってしまった。大きな反省点である。患者はこの治療に満足している。

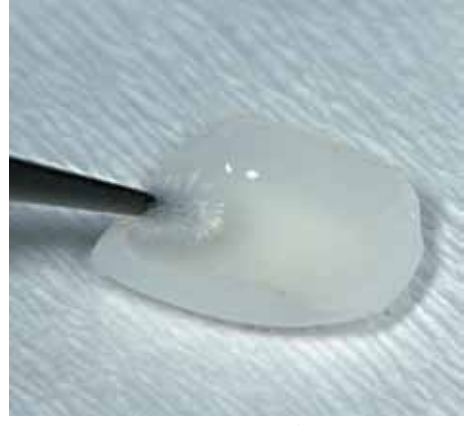
10. オブチボンドXTRのアドヒーズを塗布

オブチボンドXTRは、従来のレジンセメントよりもシンプルに作業が行えるので、ベニヤを正確に歯面に接着させる事ができた。

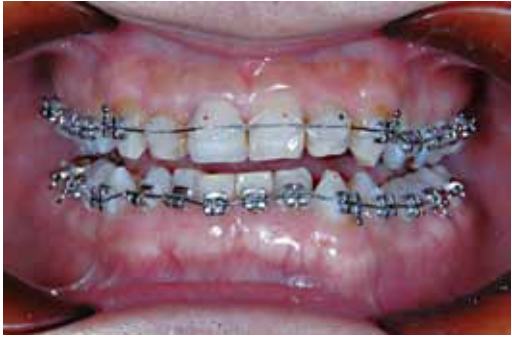
3. 全顎矯正開始時

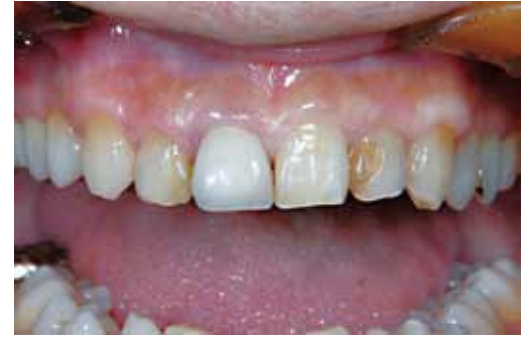
2. 初診時上顎前歯の状態

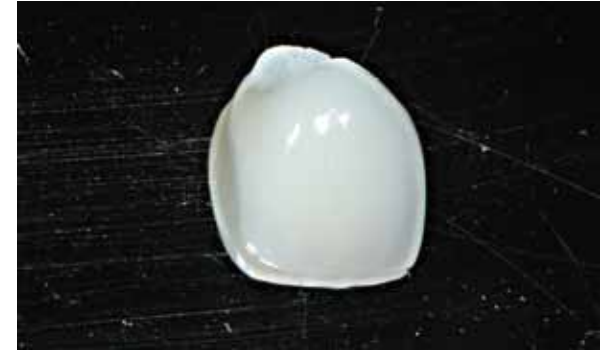
12. 右上1番の補綴物

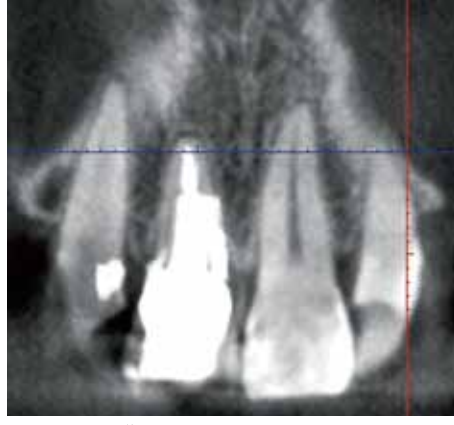
5. そのCBCT像

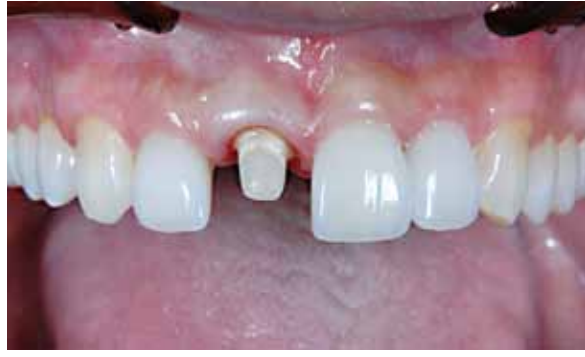
11. ベニヤをセットと同時に右上1番の形成印象を行った。

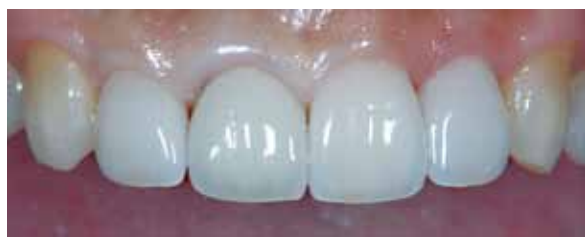
13. 右上1番セット直後の状態

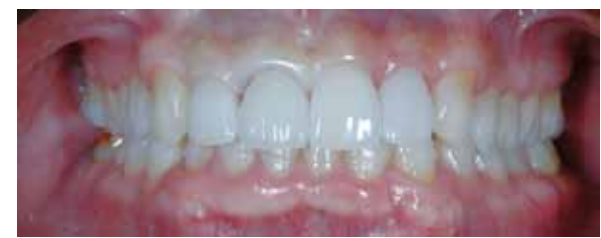
14. 右上1番セット直後の全体像
