私の  
臨床レポート

山梨県  
秋山歯科医院

# オブチボンドXTR／エヌ・エックス・スリー

## ベニヤ・クラウン混在前歯部への応用

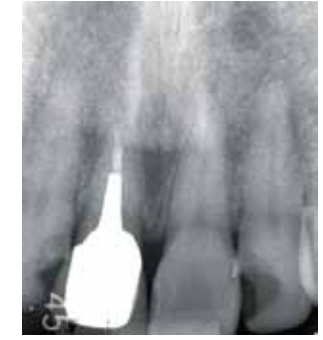
4. デンタルエックス線 右上の一番の歯根の位置が左上1番と異なる。深くまでメタルポストが入っている。

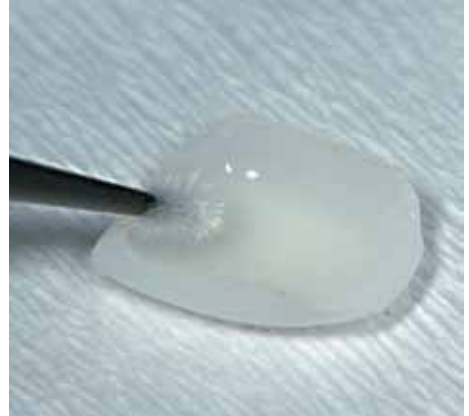
10. オブチボンドXTRのアドヒーズを塗布

オブチボンドXTRは、従来のレジンセメントよりもシンプルに作業が行えるので、ベニヤを正確に歯面に接着させる事ができた。ベニヤセット直後、右上1番の形成を行ったが、歯根の長さが左上1番と異なり、咬合上の問題は、歯頸ラインが理想的に左右対称にならない事を意味している。フルセラの近遠心類側の歯頸部のカウンターをオーバーに指示し、できるだけ左右対称になる様につとめた。結果として左右上顎1番の色は合っており違和感はないが、歯頸ラインは、違和感が残ってしまった。大きな反省点である。患者はこの治療に満足している。

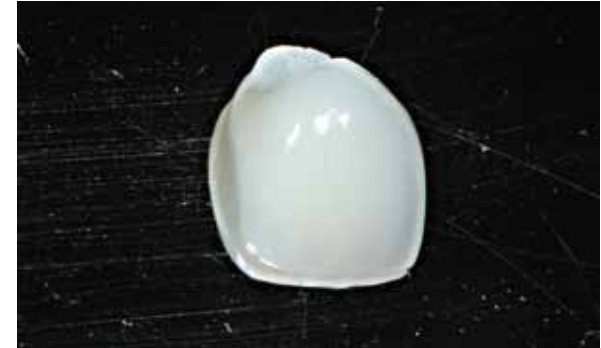
12. 右上1番の補綴物

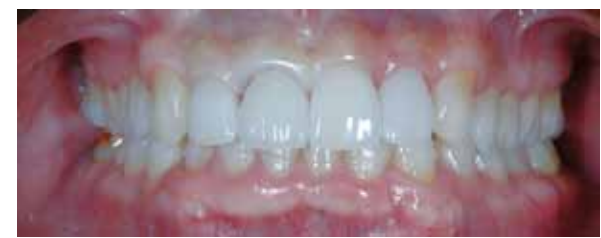
14. 右上1番セット直後の全体像

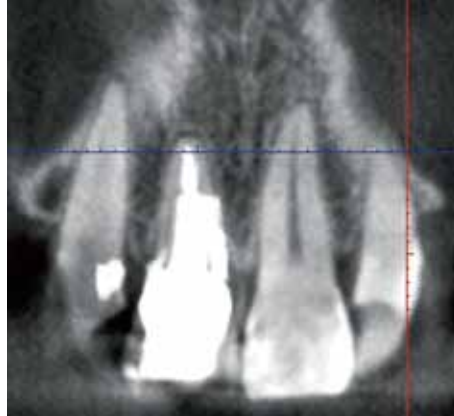
5. そのCBCT像

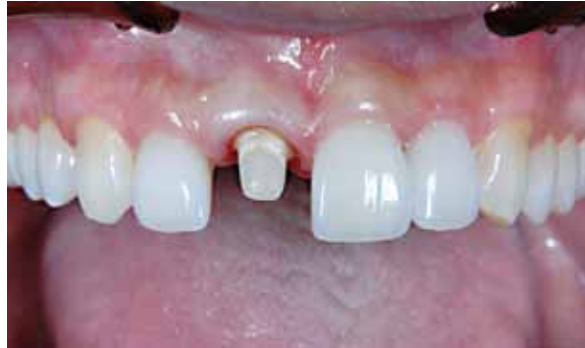
11. ベニヤをセットと同時に右上1番の形成印象を行った。

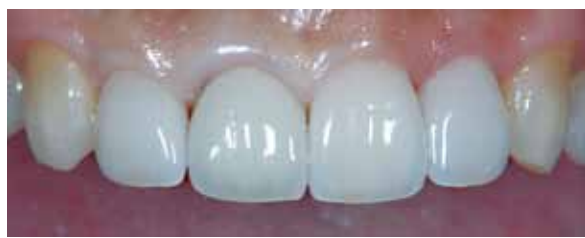
13. 右上1番セット直後の状態
